# Anàlisi del comportament estructural i avaluació del dany del campanar de l'església de Vistabella (La Secuita) per al seu reforç

Roger Señís

Dr. Arquitecte i Consultor d'Estructures Arquitectòniques  
Professor/Investigador de la Universitat Politècnica de Catalunya (UPC - BarcelonaTech)  
[rsenis@coac.net](mailto:rsenis@coac.net)

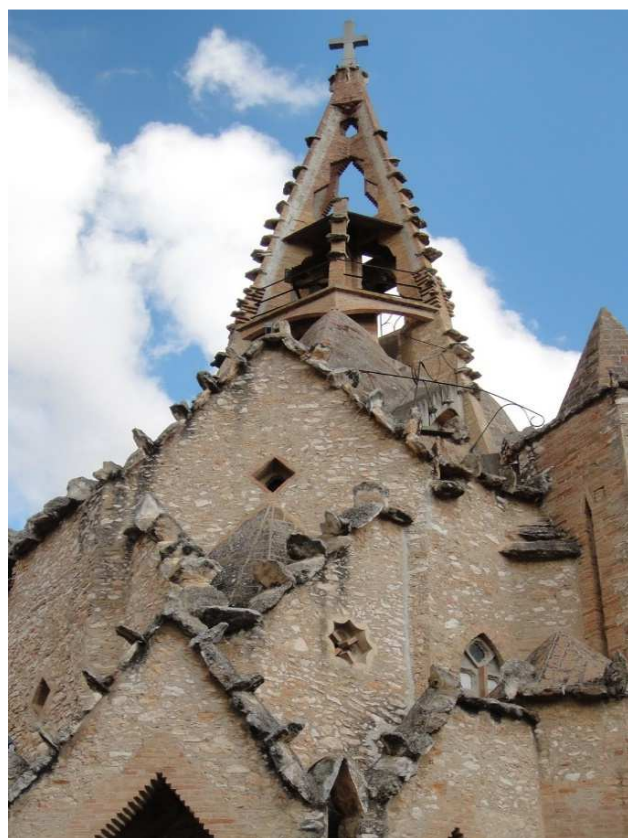
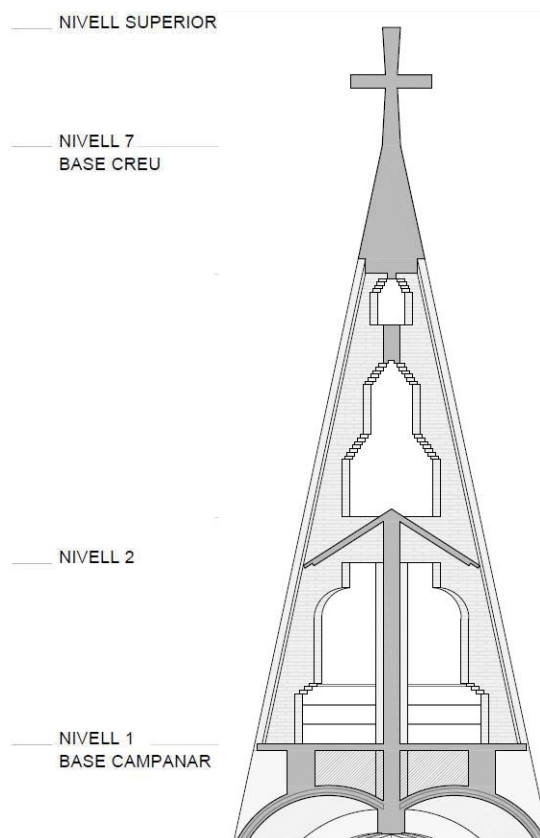
Atès a les característiques geomètriques exposades i les propietats mecàniques dels elements que conformen l'església, aquesta presenta patologies de forma generalitzada documentades al Pla Director [1], definint la magnitud i la rellevància de les patologies i fissures estructurals. Aquestes afecten d'una forma més acusada i determinant el campanar per ser l'element més esvelt i exposat (Figura 3), especialment a l'acció horitzontal del vent.

Figura 3. Vista i alçat del campanar de Vistabella. (Imatges pròpia i de Prats, *et al.* [5], respectivament).

Aquesta problemàtica ja va ser objecte d'estudi d'en Jujol l'any 1935, per la caiguda de l'agulla del campanar degut a un fort vent huracanat i per l'impacte d'un llamp. La reparació fou dirigida pel propi Jujol, incorporant als costats de les quatre costelles principals uns tirants de ferro encastats puntualment a l'obra de fàbrica i aplacats amb rajola.

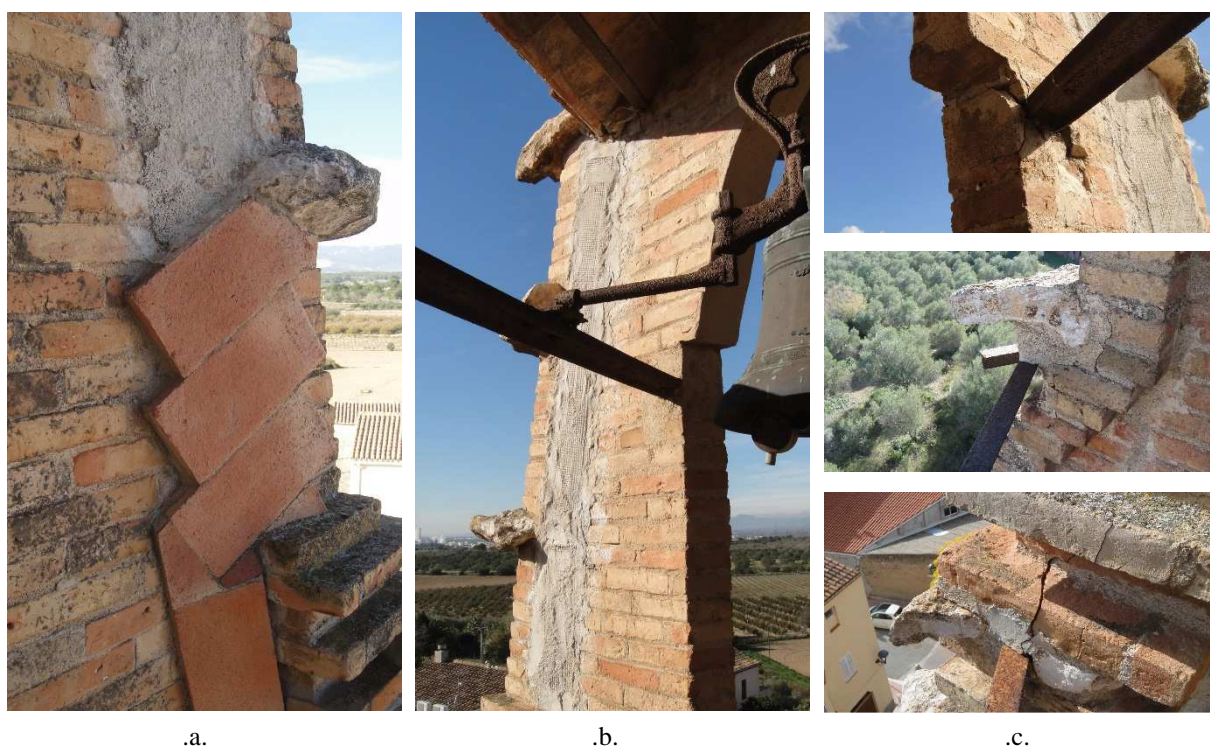
Mencionar que els tirants existents no estan tesats (sistema passiu). Això implica que aquests no entren en càrrega fins que la fàbrica de maó està sol·licitada a esforços de tracció considerables, fet gens desitjable/convenient. En conseqüència, els tirants esdevenen poc efectius enfront a les accions horitzontals que sol·liciten l'estructura del campanar, i per això no es considera el seu efecte en l'avaluació del dany que es realitza.

A més, els aplacats de rajola segueixen caient, com s'observa a la Figura 4, quedant a la vista la base de morter que protegeix els tirants metàl·lics de reforç del campanar, tot i les successives intervencions realitzades en les darreres dècades (1992-1993; 2001), com recull el Pla Director [1].

Figura 4. a) Aplacat dels tirants metàl·lics existents amb rajola i morter, b) c) Diferents elements metàl·lics existents al campanar. (Imatges pròpies).

Atès a l'estat actual del campanar, així com dels diferents elements estructurals que el conformen ja siguin de fàbrica de maó o metàl·lics (Figura 4), es requereix una nova intervenció amb la qual es pretén arranjar de forma definitiva les diferents patologies que poden afectar a la resistència i/o estabilitat, parcial o total, del campanar.

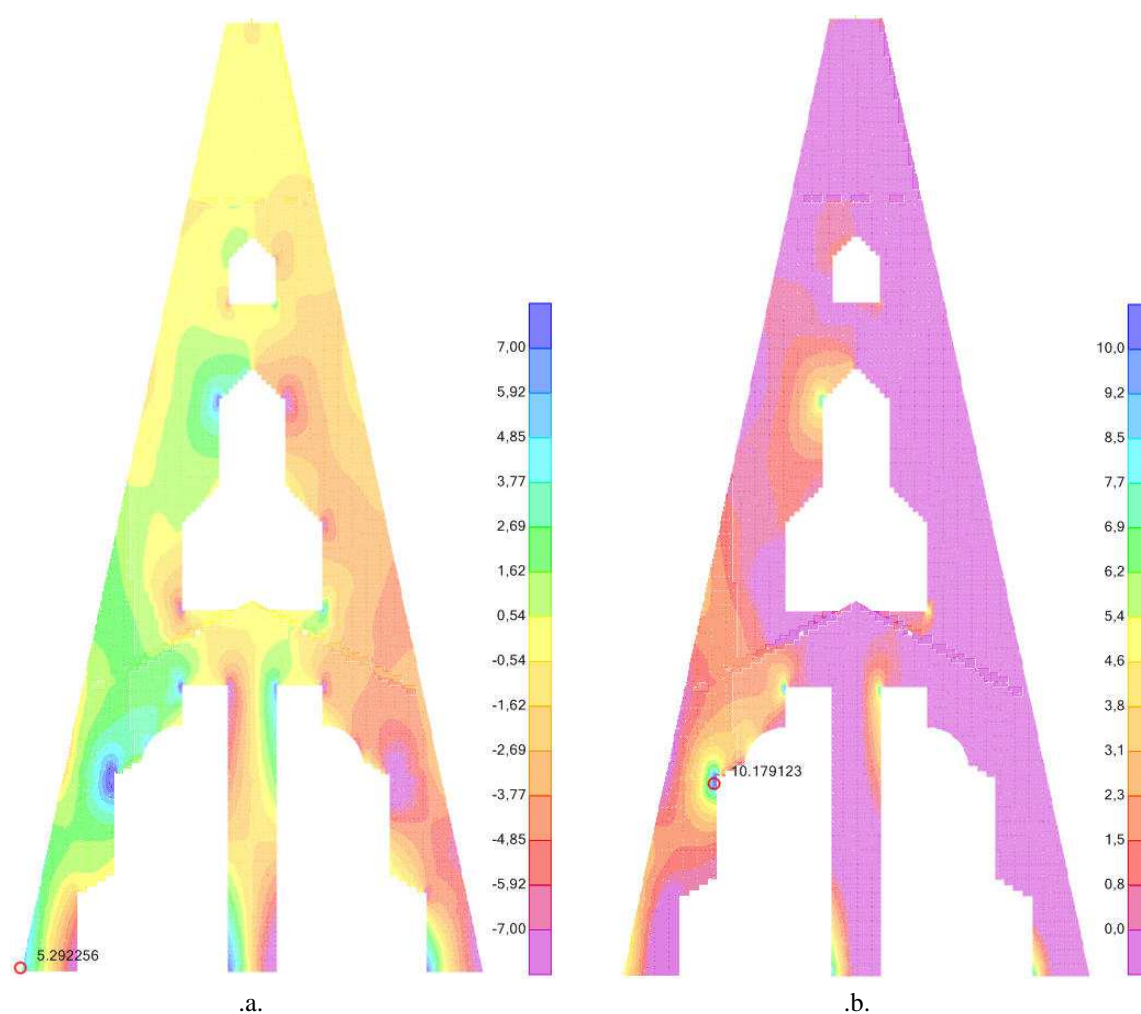
Figura 5. Estat tensional actual ( $\text{kg/cm}^2$ ) de les costelles (PP+ $V_x$ ): a) Tensions de tracció i compressió; b) Tensions de tracció. (Imatges pròpies [5]).

Com s'observa a la Figura 5, actualment la fàbrica de maó treballa a tensions de tracció destacables sota l'acció del vent, la qual és una situació gens desitjable. Puntualment, hi ha zones que poden arribar, considerant un comportament elàstic del material, a una tensió de tracció superior a  $10 \text{ kg/cm}^2$ . Aquesta casuística és la que ha produït, i segueix produint patologies considerables a l'estructura del campanar, que posen en risc la seva resistència i/o estabilitat, ja sigui parcial o total. En aquest sentit, és de suma rellevància realitzar el reforç estructural (sistema actiu) del campanar que es descriu a continuació.

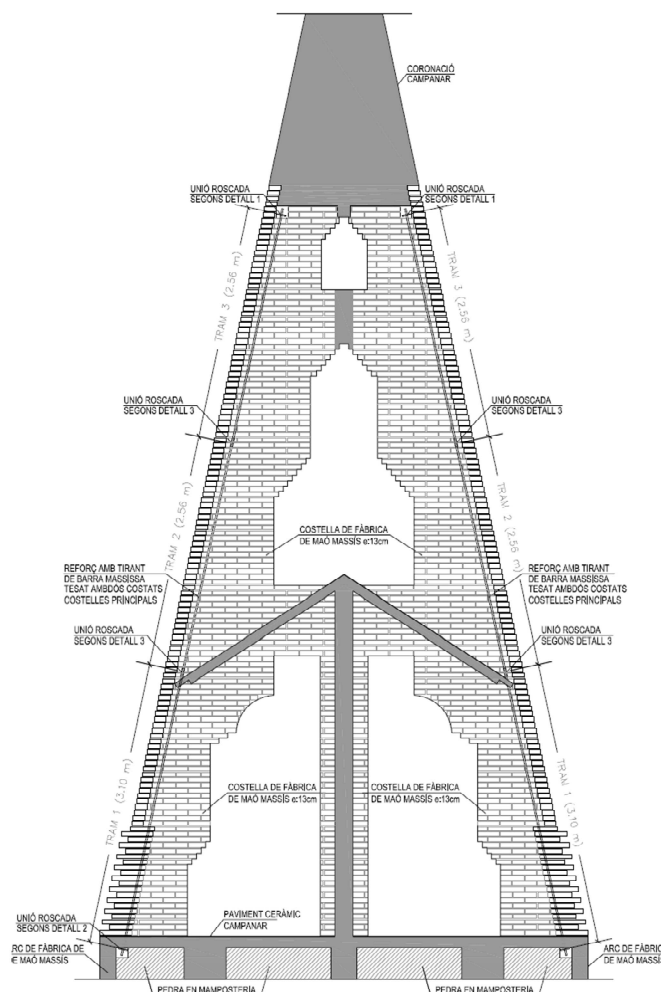
Figura 6. Definició del sistema de tirants per cada costella principal. (Imatge pròpia [5]).

Es defineix un sistema actiu de vuit tirants tesats de tres trams cadascú (posttesat vertical seqüencial) de  $\varnothing 16 \text{ mm}$  d'acer inoxidable, que es col·loquen dos a dos (1 per costat) a les costelles principals (Figura 6), des de la base del campanar fins a la base de la creu (Figura 3), substituint els tirants existents que no són efectius, com s'ha exposat anteriorment. És a dir, aquesta intervenció s'assimila conceptualment, en part, a la proposada pel Dr. arquitecte Robert Brufau a una xemeneia industrial al poble de Roda de Ter (projecte no executat). Un plantejament estructural que el propi Brufau exposa dient: "la intervenció consistiria a fer un cert posttesat vertical de tota la fàbrica, introduint-hi compressions axials a través d'un tensor [...]. Amb aquesta operació es volia reduir al màxim el risc que mai no es presentessin les indesitjades tensions de tracció a l'obra de fàbrica" [12].

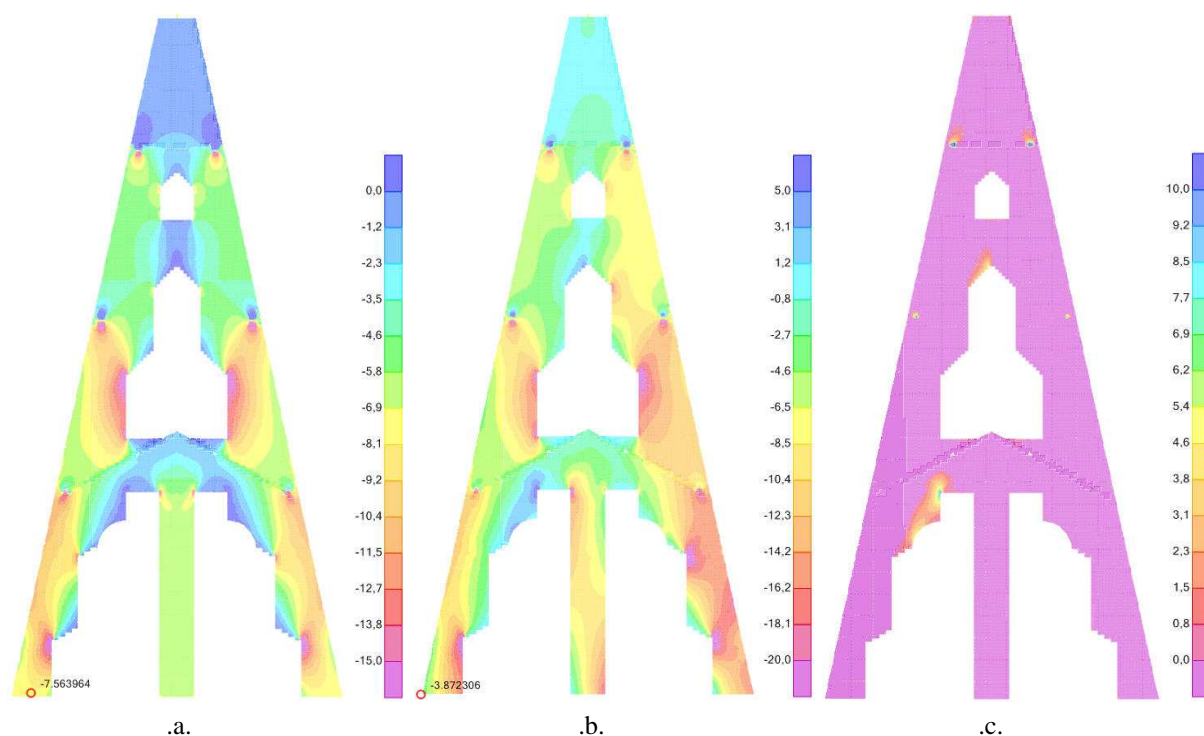
Figura 7. Estat tensional resultant ( $\text{kg}/\text{cm}^2$ ): a) Pre-compressions per l'efecte del tesat, T; b) Tensions de compressió i de tracció; c) Tensions de tracció ( $PP+V_x+T$ ). (Imatges pròpies [5]).

Com s'observa a la Figura 7, el comportament resistent resultant (estat tensional) de l'estructura del campanar millora de forma considerable, en relació al comportament actual (Figura 5), essent les traccions pràcticament inexistent (Figura 7c) per l'efecte del posttesat vertical seqüencial definit. Per assolir-ho, s'estableix una força de tesat per a cada tram de tirant, atenent a la influència del vent en cada direcció i l'efecte tèrmic en cada punt segons l'orientació solar.

A la Figura 7, es presenten els resultats del comportament resistent del campanar, d'acord a les diferents accions sol·licitants (PP,  $V_x$  i Tesat). Respectivament, es mostra l'estat tensional (pre-compressions) de les costelles principals segons l'acció del tesat, T, (Figura 7a), així com el comportament resultant (Figura 7bc), conjugat amb el pes propi i l'acció del vent ( $PP+V_x+T$ ).
